## Ev.-luth. St.-Nicolai-Kirche, Eckernförde

Bauherr	Ev.-luth. Kirchengemeinde St. Nicolai
Architekt	FFArchitekten Dietrich Fröhler, Filip Fröhler
Standort	Eckernförde
Zeitraum	01/2015 bis 01/2019
Raumvolumen	ca. 5.800 m <sup>3</sup>
Leistungen	Heizung, Lüftung, Regelung

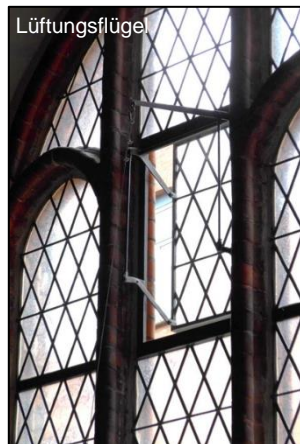
Lüftungsflügel

Vier **elektromotorisch betriebene Fensterlüftungsflügel** werden nach Vergleich der Feuchtelast innen und außen automatisiert außerhalb der Nutzungszeiten der Kirche geöffnet und geschlossen, um das Rauminnenklima zu stabilisieren.

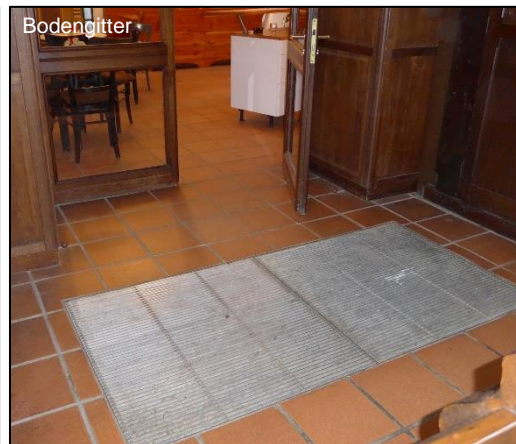
Bodengitter

Der Gas-Brennwertkessel von 2005 wurde erhalten und die **Regelgruppen** der Heizkreise für Kirche und Gemeinderäume **erneuert**. Die Kirche wird mit einer Durchfluss-Warmluft-Fußbodenheizung von 1982/83 beheizt.

Eine **neue Lüftungsanlage** kann über die Bodengitter Außenluft in den Kircheninnenraum einbringen.

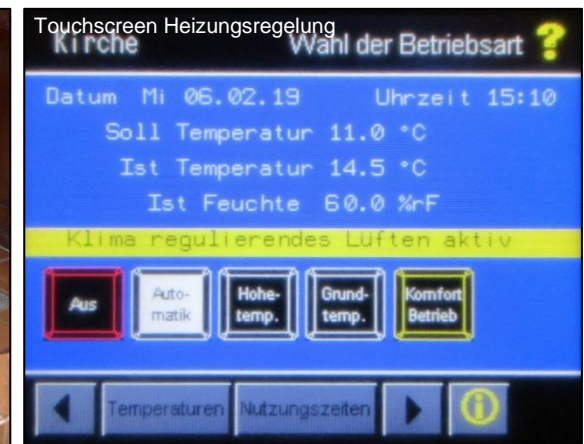
Touchscreen Heizungsregelung

Das Raumklima in der St.-Nicolai-Kirche wird durch eine **Mikroprozessor-Regelungstechnik** überwacht und durch klimastabilisierendes Lüften zum Schutz des Kircheninventars verbessert.
